Gebäude 006/09 Inventar Thusis

Gebäude 004/03 Inventar Thusis

Gebäude 001/01 Inventar Thusis

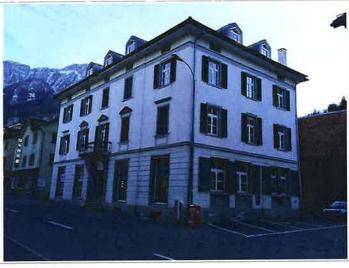
Gebäude 035/1 Inventar Thusis

Тур	dreigeschossiger Wohnbau	
Dachform	Walmdach	
Fassadengliederung	Neudorf: 5 Achsen - EG: breiter Mitteleingang, je 2 seitliche Fenster teils vergrössert, rustizierende Bänder - OG's: Mittelrisalit, Lüftungsschlitze unter Dach über profiliertem Gesimse - 1. OG: Dreiecksgiebel über den 3 Öffnungen im Mittelrisalit, zentraler Balkon mit Gusseisen-Geländer über Eingang - Seitenfassade nord (Einfahrt Posthof), EG: profilierte Felder unter den Fenstern an profilierten Gurt anschliessend.	
Oberflächen	EG Rustica-Bänder in Hellgrau, OG's Verputz in gebrochenem Weiss gestrichen. Portal, Fenstergewände, Dreicksgiebel und Gurte in unterschiedlichen Grautönen	
Charakterisierung, Besonderheiten	Haupteingang neu als Eingangsbucht gestaltet, von dort führen historische Türblätter in moderner Betonkonstruktion ins Gebäudeinnere – rückwärtig in den OG's: Balkone in moderner Eisenkonstruktion

Ausschnitt Fassade Neudorf

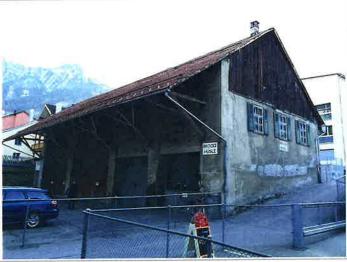
Gebäude 035/2 Inventar Thusis

Тур	Remise
Dachform	Giebel, traufständig zur Stallstrasse
Fassadengliederung	Fassade gegen Vorplatz: weit vorkragendes Vordach, auf Holzbalkenkonstruktion abgestützt – südlich 2 grosse Torbögen mit Quaderimitationen, darin Holzverkleidung mit Blusterimitationen, hölzerne Schiebetüren, oben und unten mit Zackenbandmotiv verziert – nördlich zwei kleinere Bögen mit neuen Garagetoren und Fensteröffnungen in den Torbögen – Fassade Stallstrasse: Nordtrakt: Hocheingang, Südtrakt: paarweise stichbogig Fenster, darüber Eckpfeiler, Zwischenräume mit stehenden Brettern verschalt
Oberflächen	glatter, grauer Verputz
Charakterisierung, Besonderheiten	Dach: Herzfalzziegel – südlich anschliessend weiter Remise mit Flachdach, rückwärtig ebenfalls mit Stichbogenfenster (demzufolge alt) – Giebel Südfassade: stehende Bretter mit ausgesparten Zieröffnungen, darunter 2 Schweizerkreuze – sehr viel originale Substanz

die beiden grossen Torbögen im Südtrakt

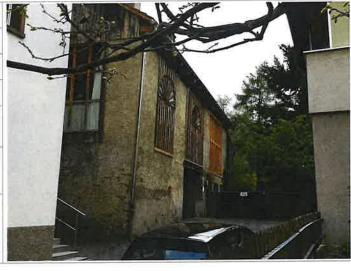
Form eines halben Rades		
Oberflächen	grober gelblicher Verputz		
Charakterisierung,	einzige Anlage mit Durchfahrt für die Obere Stallstrasse

Nordfassade mit Durchfahrt

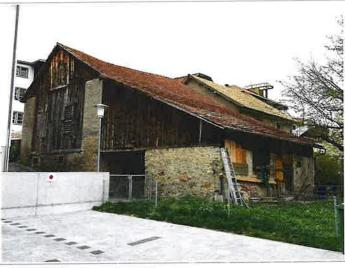
Gebäude 009/2 Inventar Thusis

Тур	Eckpfeilerstall mit Anbau über Stallstrasse und westlich davon Holzschöpfe		
Dachform	Giebel, traufständig zur Stallstrasse		
Fassadengliederung	EG gemauert, OG Eckpfeiler, dazwischen Ständerkonstruktion mit stehenden Brettern verkleidet, Anbau über Untere Stallstrasse: Ständerkonstruktion mit stehender Bretterverkleidung – gegen die Stallstrasse hin Stalltüren und 2 Fenster, seitlich hochliegende Stallfenster und jalousienartige Öffnungen in der Scheunenverkleidung.		
Oberflächen	bräunlicher Verputz des 19. Jhs.		
Charakterisierung, Besonderheiten	neues Scheunentor, ansonsten gut erhalten, auch der Ökonomiebau und die Holzschöpfe jenseits der Stallstrasse

Ansicht Scheuneneinfahrt
