Gestaltungsbearbeitung Thusis, ortsbauliche Beurteilung der Postremise hinsichtlich Schutzfestlegung im Generellen Gestaltungsplan

Weshalb ist der Strajastall Ortsbildprägend?

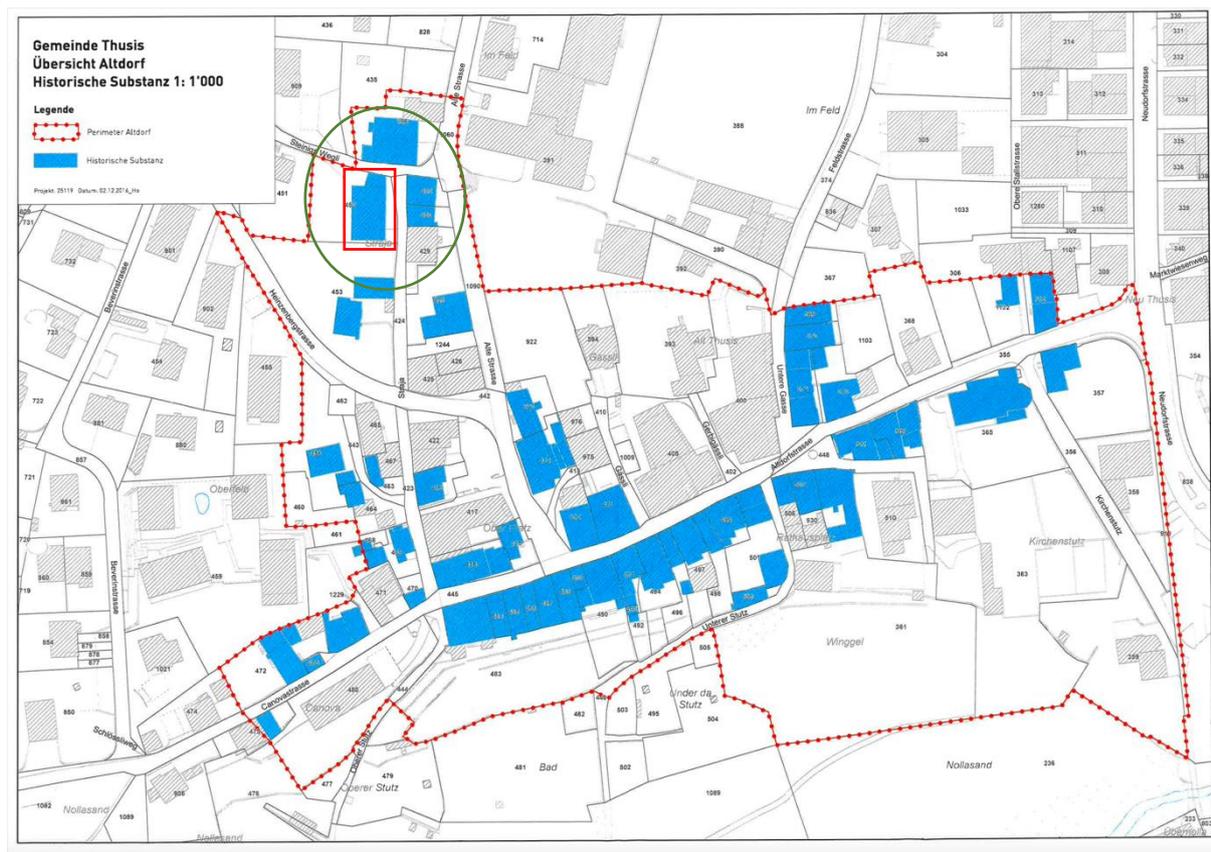
Der Strajastall befindet sich im Herzen der historischen Bausubstanz des Altdorfs von Thusis, wie in der unten aufgeführten Abbildung zu erkennen ist. Dieses Gebiet umfasst, die den verheerenden Brand von 1845 überstanden haben und die Geschichte vieler Generationen widerspiegeln.
