## Kontext

# Gebäude 007/01

# Inventar Thusis

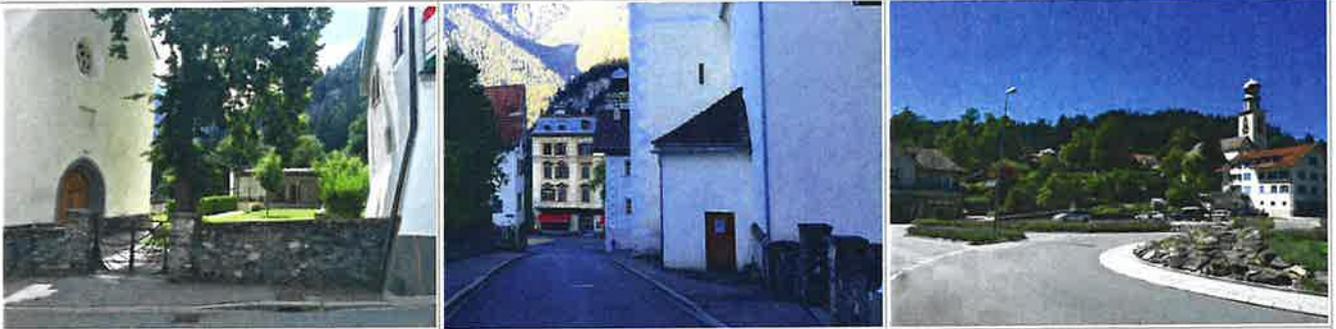
Vorplatz westliche der Kirche

Kirche und Pfarrhaus an der Altdorfstrasse

Friedhof und anschliessende Baumgärten von Südosten

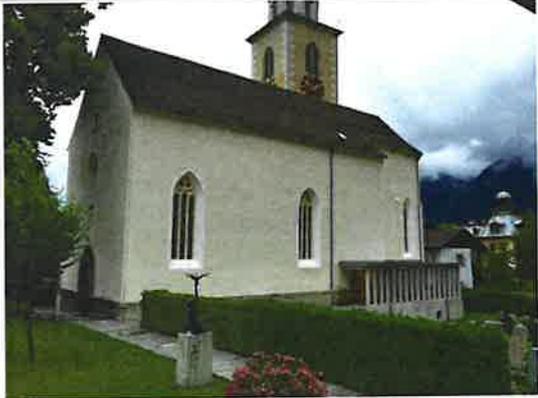
<b>Parz. Nr.</b>	365

<b>Adresse</b>	Altdorfstrasse 1	
<b>Vers. Nr.</b>	111	
<b>Lage</b>	südlich Altdorfstrasse	
<b>Bezeichnung</b>	evangelische Kirche	
<b>Nutzung</b>	Gotteshaus	
<b>Datierung</b>	1506	
<b>Typ</b>	Saalkirche mit eingezogenem Polygonalchor, Kirchturm und Anbauten im Norden und im Süden	
<b>Dachform</b>	Satteldach, traufständig zur Alten Strasse, über dem Chorhaupt abgewalmt	
<b>Fassadengliederung</b>	Gegen Norden: fensterlose Schiffswand, davor 1-geschossiger Anbau mit stichbogigen Muldenfenstern, daran anschliessend: Turmschaft von Eckquadern gesäumt, mittels Gurten in Geschosse gegliedert. Beidseits des Zifferblattes: Thusner Löwe, oberhalb desselben: spitzbogiges Fenster. - Gegen Osten (Kirchenstutz): polygonaler Abschluss des Chors mit von Masswerk besetzten Spitzbogenfenstern und Dreikantstreben. Im Sockel: Türe zu Archivraum unter dem Chor. Gegen Westen: spitzbogiges Eingangsportal (Türblatt 1899 MPW) mit von Rundstäben besetzten Gewänden - Gegen Süden: Schiff und Chor mit Spitzbogenfenstern besetzt. Neuer Anbau mit Flachdach, zugänglich vom Kircheninnern und vom Friedhof her.

<b>Oberflächen</b>	rauer Verputz in leichtem Ockerton gestrichen, am nördlichen Anbau glatter Verputz mit demselben Farbton, am neuen südlichen Anbau: Holzbalken, weiss gestrichen	
<b>Charakterisierung, Besonderheiten</b>	modernes Eisengitter am Eingang zum Friedhof von der Altdorfstrasse her

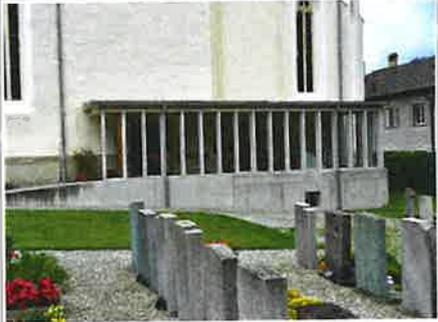
Ansicht von Nordwesten	Eingangsportal in Westfassade	Anbau süd

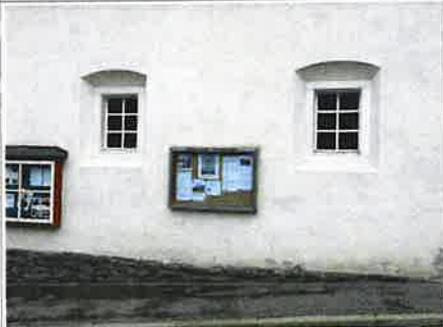
Ansicht von Südosten	Muldenfenster am Anbau nord

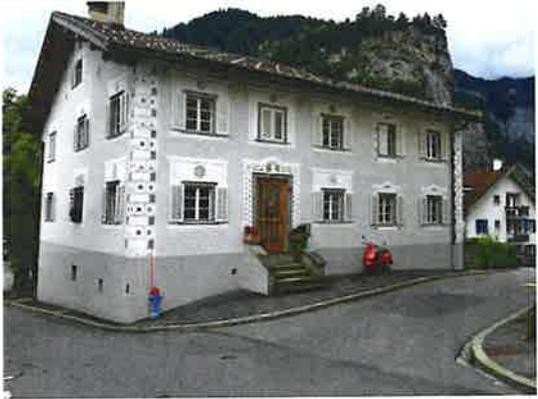
<b>Parz. Nr.</b>	357

<b>Adresse</b>	Kirchenstutz 2	
<b>Vers. Nr.</b>	110	
<b>Lage</b>	untere Ecke Altdorfstrasse - Kirchenstutz	
<b>Bezeichnung</b>	Pfarrhaus	
<b>Nutzung</b>	Pfarrhaus	
<b>Datierung</b>	18. Jh., Anbau 1949

<b>Typ</b>	2/3-geschossiges Wohnhaus
<b>Dachform</b>	Satteldach, giebelständig zur Altdorfstrasse
<b>Fassadengliederung</b>	Sgraffittodekoration Mitte des 20. Jh.: Fenster- und Türrahmungen sowie Eckquader in etwas modernisiertem Engadinerhaus-Stil. Gegen Altdorfstrasse: Wappen der Drei Bünde, über Hauseingang: Porträt Zwinglis im Profil. Westfassade gegen Kirche: fünf Fensterachsen, die zwei im südlichen Anbau ein wenig tiefer gesetzt. Aussentreppe zum Hauseingang. Nordfassade: drei Fensterachsen. An der Ostfassade: 2-geschossige Laube.
<b>Oberflächen</b>	dunkler Sockel, heller Anstrich auf glattem Verputz
<b>Charakterisierung, Besonderheiten</b>	Anbau ersetzt Schopf

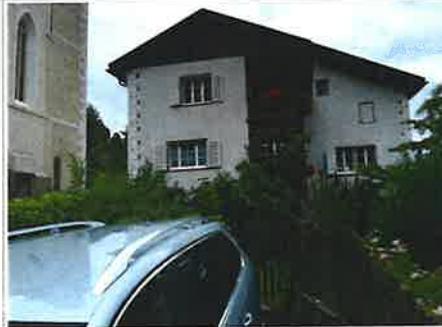
Ansicht von Norden (Altdorfstrasse)

Ansicht von Süden

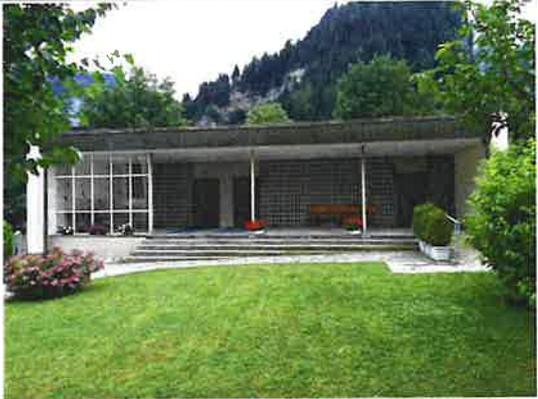
<b>Parz. Nr.</b>	363

<b>Adresse</b>	Altdorfstrasse 11	
<b>Vers. Nr.</b>	110B	
<b>Lage</b>	im Friedhof, an der westlichen Begrenzungsmauer	
<b>Bezeichnung</b>	Aufbahrungshalle	
<b>Nutzung</b>	Aufbahrungshalle	
<b>Datierung</b>	E. 20. Jh.	
<b>Typ</b>	eingeschossiger Andachtsraum	
<b>Dachform</b>	leicht geneigtes Satteldach	
<b>Fassadengliederung</b>	Vorhalle auf Eisenträgern gegen Norden, dahinter kleinteilige Wand aus Glas-Beton-Elementen. Drei Bronzetüren.	
<b>Oberflächen</b>	rauer Verputz, in schwachem Gelbton gestrichen	
<b>Charakterisierung, Besonderheiten</b>	-

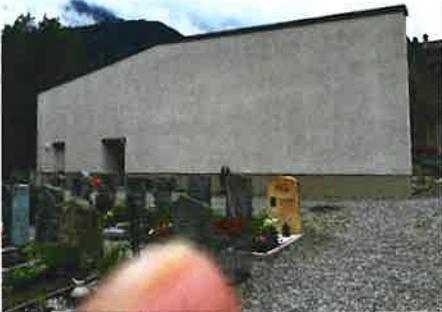
Ansicht von Südosten

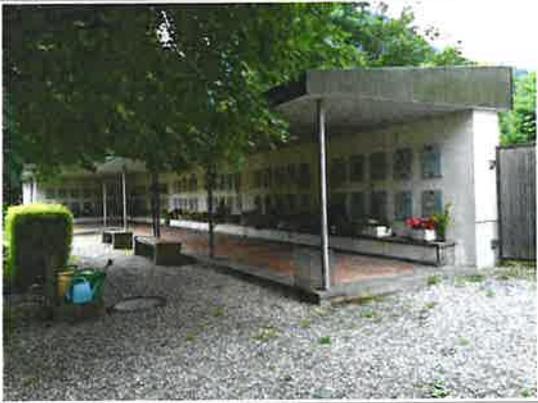
<b>Parz. Nr.</b>	363

<b>Adresse</b>	-	
<b>Vers. Nr.</b>	110B-A	
<b>Lage</b>	im Friedhof	
<b>Bezeichnung</b>	Anlage für Urnengräber	
<b>Nutzung</b>	Urnenbestattung	
<b>Datierung</b>	2000	
<b>Typ</b>	Friedhof-Halle	
<b>Dachform</b>	Flachdach	
<b>Fassadengliederung</b>	Halle auf Eisensäulen, gegen Westen: massive Wand	
<b>Oberflächen</b>	Abrieb, graugelb gestrichen	
<b>Charakterisierung, Besonderheiten</b>	Würfelpflasterung vermörtelt, gegenüber: Urnenwand von 1993

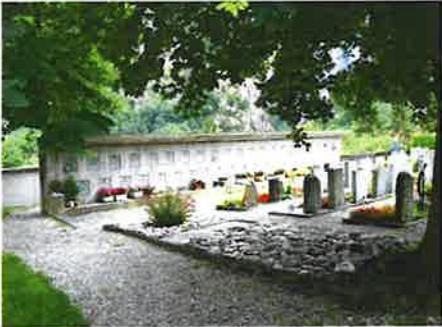
Gegenüberliegende Urnenwand von 1993
